# Sichere Diagnostik der Implantatrotation im hochauflösenden Ultraschall in Abhängigkeit vom Implantathersteller

## Reliable diagnosis of implant rotation in high-resolution ultrasound depending on the implant manufacturer

Handchir Mikrochir Plast Chir 2022; 54: 495–500

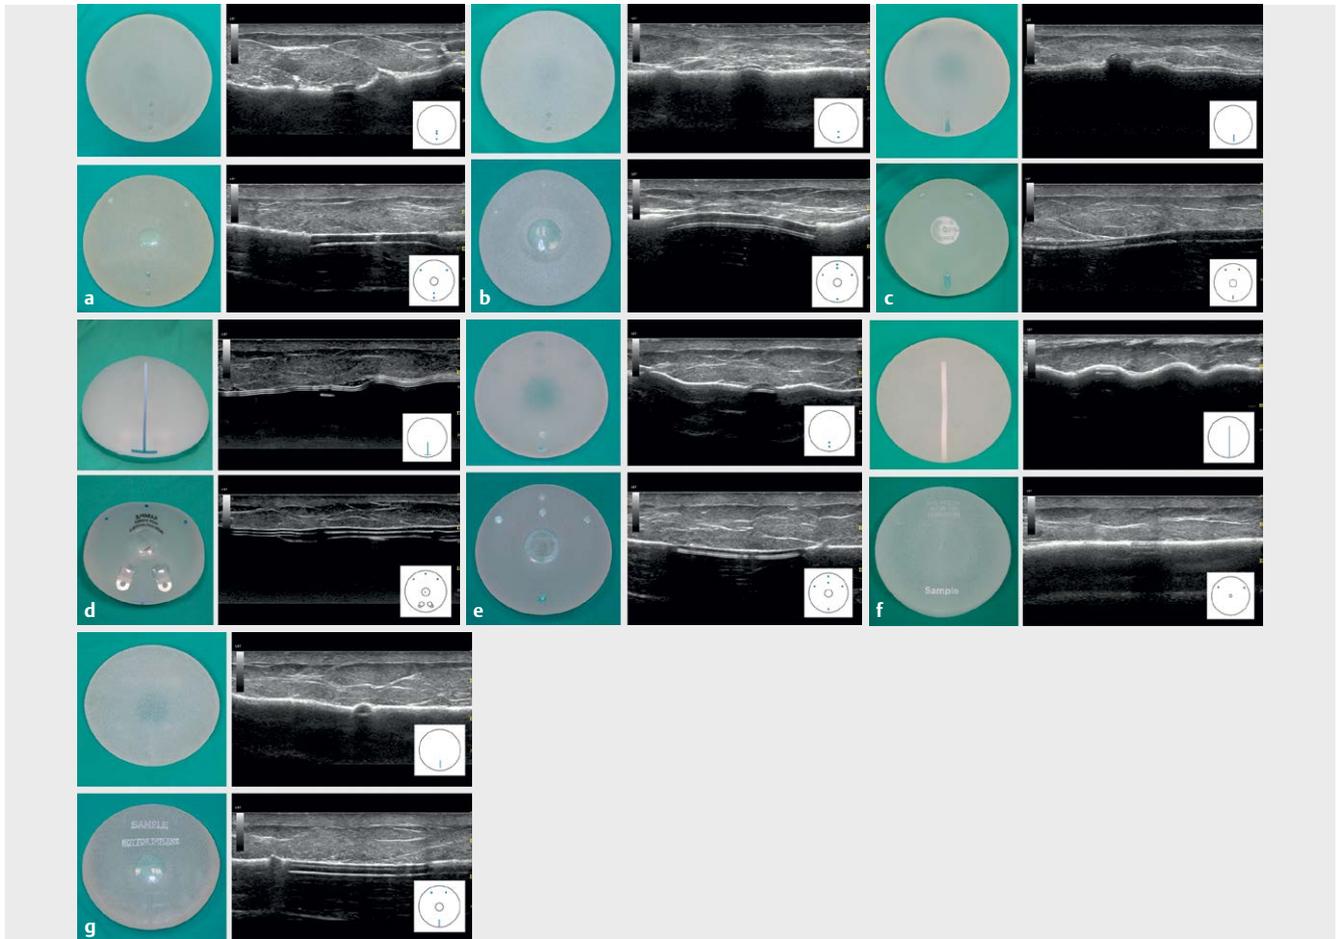
► **Abb. 1 a–g:** Vorder- und Rückansicht der untersuchten Implantate mit Darstellung der Kaudalmarkierungen (oben) und Bodenplatte (unten) im hochauflösenden Ultraschall. In den eingefügten Schemazeichnungen erfolgte zusätzlich eine Skizzierung der Markierungslokalisierung an der Vorder- und Rückseite der Implantate. **a** Allergan; **b** Eurosilicone; **c** Mentor; **d** Motiva; **e** Nagor; **f** Polytech; **g** Sebbin

Die jeweilige Anordnung der Markierungen ist in den ► **Abb. 1a–g** skizziert und in ► **Tab. 1** zur Übersicht mit den gemessenen Breiten und Höhen zusammengefasst.

Die 6 Uhr Markierung besteht bei Mentor und Sebbin durch erhabene ungefärbte Streifen (► **Abb. 1, g**), bei Motiva und Polytech durch eingelassene, blau bzw. weiß gefärbte Bänder (► **Abb. 1d, f**). Bei Motiva bildet dieser Streifen an der Implantatunterkante ein inverses T.

Die Implantate der Firmen Allergan, Eurosilicone und Nagor definieren die 6 Uhr Position durch drei (Allergan, ► **Abb. 1a**) bzw. zwei (Eurosilicone und Nagor, ► **Abb. 1b, e**) erhabene ungefärbte Punktmarkierungen.

Mentor und Sebbin verwenden für die dorsale 6 Uhr Markierung einen gleichen Streifen wie ventral von jedoch etwas kürzerer Länge (► **Abb. 1c, g**). Das senkrechte Lot ist bei Allergan mit zwei Punkten auf 6 Uhr (► **Abb. 1a**) und bei Eurosilicone und Nagor mit zwei

Punkten in Reihe auf 12 Uhr versehen (► **Abb. 1b** und e). Bei Motiva findet sich ein Punkt auf 6 Uhr und zusätzlich die sehr auffälligen Laschen auf 5 und 7 Uhr (► **Abb. 1d**).

Alle untersuchten Implantate weisen dorsal zusätzliche einzelne Punktmarkierungen auf etwa 11 und 1 Uhr auf. Das Implantat von Polytech wies damit als einziges keine dorsale Richtungsmarkierung in der senkrechten Implantatachse auf (► **Abb. 1f**).

Aktuell verwenden die Hersteller Mentor und Sebbin senkrechte erhabene Streifen zur kaudalen Markierung, wobei diese bei Mentor glatt und bei Sebbin in der Struktur der übrigen Hüllschicht ist. Motiva und Polytech haben in die Wand eingelassene, farblich und auch eingeschränkt palpatorisch erkennbare Markierungsstreifen. Allergan, Eurosilicone und Nagor verwenden zwei bis drei (Allergan) in Reihe angeordnete, ebenfalls auf 6 Uhr platzierte erhabene kaudale Markierungspunkte (► **Abb. 1a**).

Insgesamt ließ die Ultraschalldarstellung von Markierungen, Bodenplatten und teilweise auch der Hüllstruktur eine eindeutige Produktzuordnung unter den ausgewählten Implantaten zu (► **Tab. 1**, ► **Abb. 1a–g**). Mit Hilfe der erstellten Katalogisierung ist so im klinischen Alltag eine eindeutige und schnelle Erfassung der Ausrichtung auch bei nicht selbst verwendeten bzw. bekannten Implantaten möglich. (► **Abb. 2**)

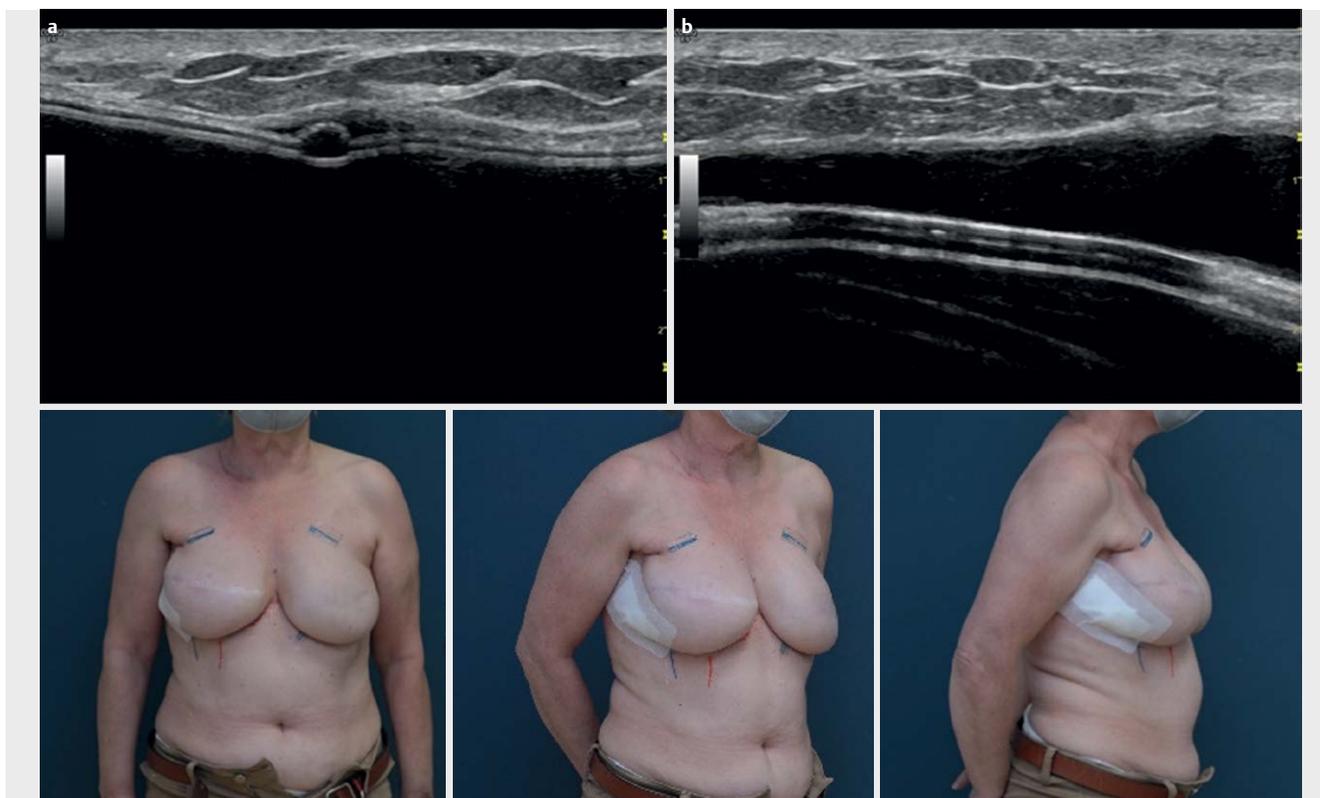
► **Abb. 2** : Fallbeispiel: 58-jährige Patientin mit beidseitigem flip over der Implantate und rezidivierenden Seromen. Aktuell geplante Radiatio bei akutem Lymphknotenrezidiv rechts. Z.n. beidseitiger hautsparender Mastektomie und präpektoraler Implantatrekonstruktion mit Sebbin LSA SF 655 ml vor 4 Jahren. Im hochauflösenden Ultraschall imponiert die dorsale Kaudalmarkierung (8 a) und die gut abgrenzbare ventral liegende Bodenplatte (8 b) mit umliegendem Serom.

Die Darstellung der Markierungspunkte und Bodenplatten in der Ultraschalldiagnostik zeigen aus eigener Erfahrung jedoch eine hohe Vergleichbarkeit zwischen Untersuchungsmodell und klinischer Realität (► **Abb. 8a, b**). Eine Einschränkung der Aussagekraft der Messungen ist, dass Unterschiede in den Produktlinien der Hersteller und die Variabilität im teils manuellen Herstellungsprozess nicht berücksichtigt wurden und gegebenenfalls zu teilweise abweichenden Messergebnissen der Markierungen führen könnten.
